# MILJÖTEKNISK MARKUNDERSÖKNING GAMMELSTADEN LULEÅ 26:1, LULEÅ KOMMUN

2022-10-28

Detaljplan Gammelstaden 26:6

Konsultstöd miljötilståndsprövning

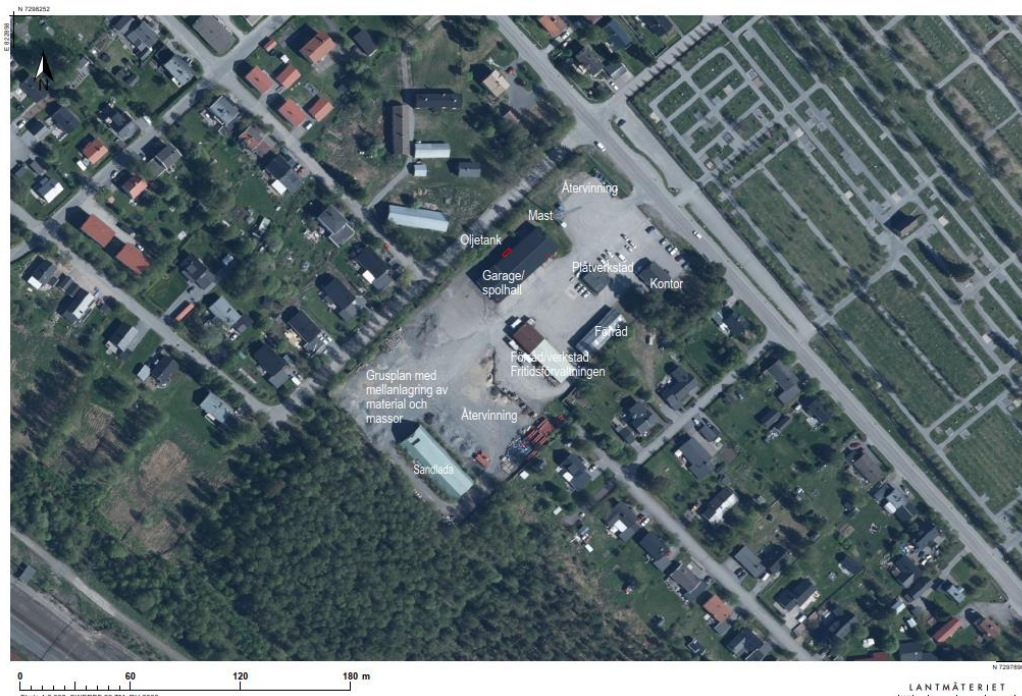
Figur 4. Översiktlig karta över fastigheten med utmarkerade objekt som är relevanta för provtagningsplanen. Oljetankens ungefärliga läge är utmarkerad med röd polygon.

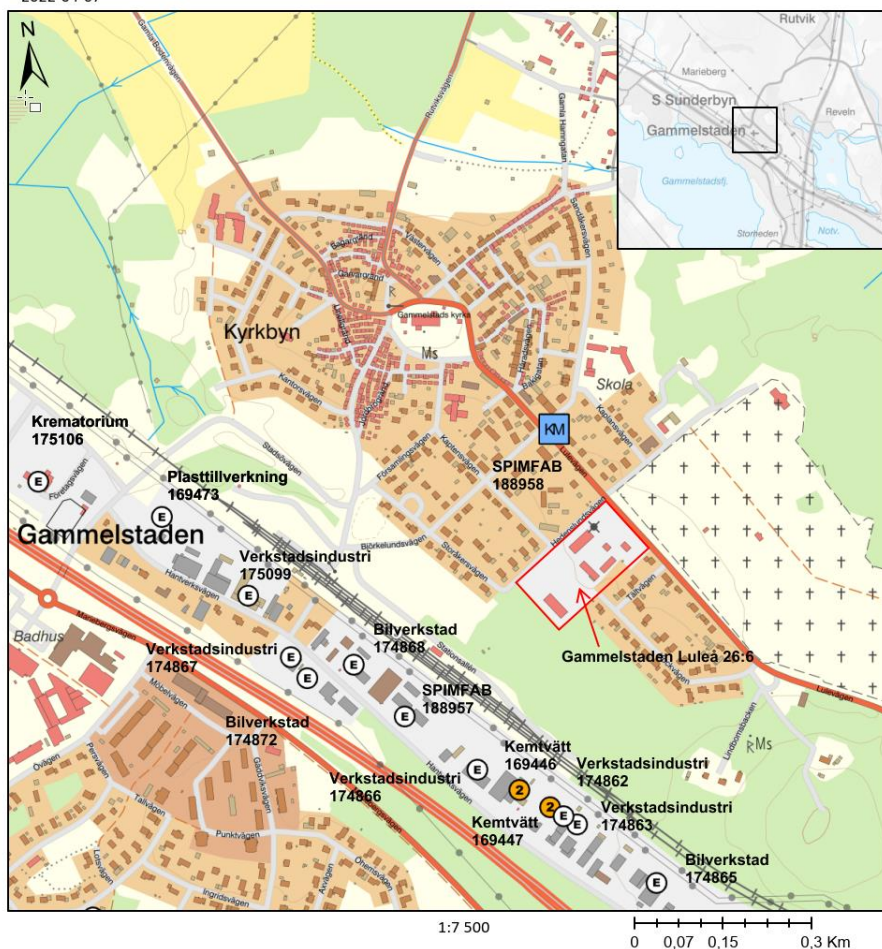
Enligt EBH-kartan Figur 5 har det förekommit drivmedelsförsäljning ca 150 m norr om fastigheten. De potentiellt förorenade områdena som finns sydväst om aktuell fastighet är framför allt bilverkstad, industriverksamheter, drivmedelsförsäljning och kemtvättar. Samtliga är belägna nedströms om aktuell fastighet och bedöms påverka föroreningsituationen inom undersökningsområdet. Enligt tidigare markmiljöteknisk utredning utförd av Sweco (2019) påträffades klorerade lösningsmedel i grundvattnet vid bangården sydväst om aktuell fastighet.

Figur 5. Tidigare verksamheter samt riskklassningar vid aktuellt område för markundersökningar Gammelstad Kyrkstad, Luleå kommun.

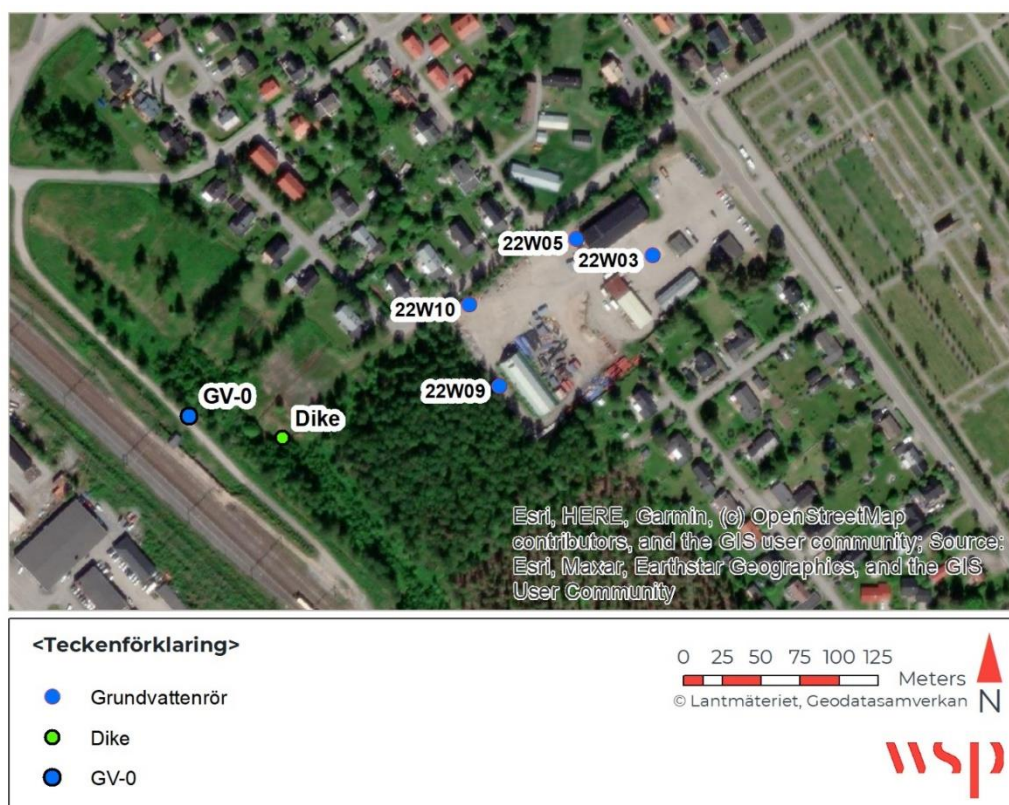
Vid det kompletterande provtagningstillfället påträffades ett grundvattenrör (GV-0) installerat av annan aktör. Grundvattenröret är installerat på sydvästra sidan av ett annat dike än det som provtagits. Detta dike var torrt vid provtagningstillfället men ett prov uttogs från grundvattenröret. Provtagningspunkter redovisas i Figur 6.

Figur 6. Karta över provtagningspunkter vid det kompletterande provtagningstillfället.

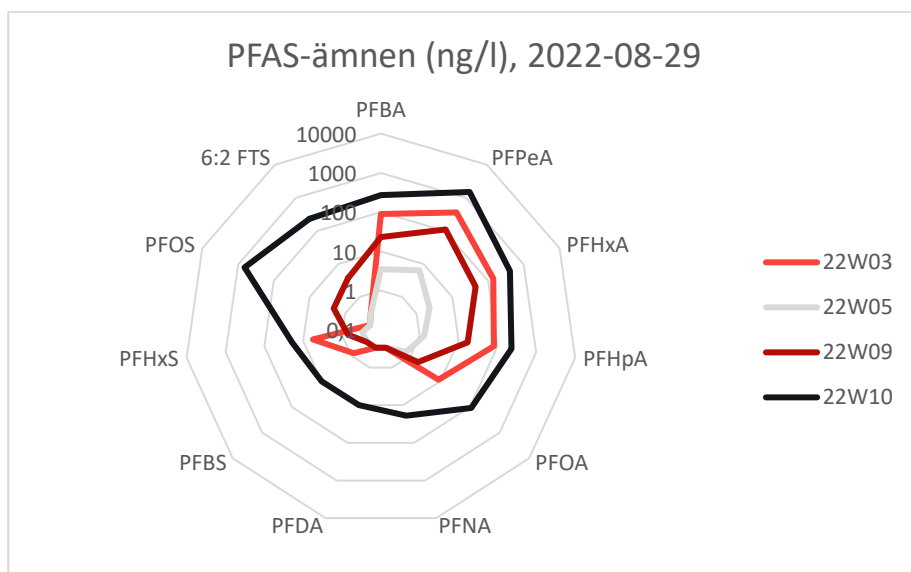
För PFAS-ämnena så ses en tydlig påverkan i 22W10 som är belägen i grundvattnets strömningsriktning från spolhallen. Halter av PFAS har påträffats i GV-0 och i Dike men i låga halter. Det är inte klarlagt om halterna kommer från det undersökta området eller om det finns en påverkan från annan källa. Påverkan från det undersökta området kan inte uteslutas. 22W09 och 22W03 uppvisar även dessa en påtaglig påverkan på grundvattnet. Andelen PFOS relativt PFAS11 är högre i 22W10 i jämförelse med 22W03 och 22W09, se Figur 7. Generellt sett innehöll brandsläcknings-skum tidigare en hög andel PFOS vilket kan innebära att det finns två separata föroreningskällor på fastigheten.

Figur 7. Rosdiagram över PFAS-ämnena. En tydlig skillnad ses vid jämförelse av 22W10 mot 22W09 och 22W03 där halfördelningen PFOS relativt övriga PFAS-ämnena skiljer sig åt. I diagrammet har rapporteringsgränsen nyttjats som halter för de ämnen som inte påvisats över rapporteringsgränsen för att tydliggöra halfördelningen.

Påverkan på grundvattnet med avseende på PFAS är påtaglig och risk för påverkan på ytvatten kan inte uteslutas. Utredning med avgränsning om föroreningens utbredning i grundvattnet rekommenderas för att bedöma omfattning av åtgärdsbehov. Saneringsmetod in-situ kan exempelvis vara
