Datum
2023-11-13
Projekt ID
D0118504

Kund
Nåiden Infra AB

Markutredning Kv Katten – förutsättningar förorenad mark

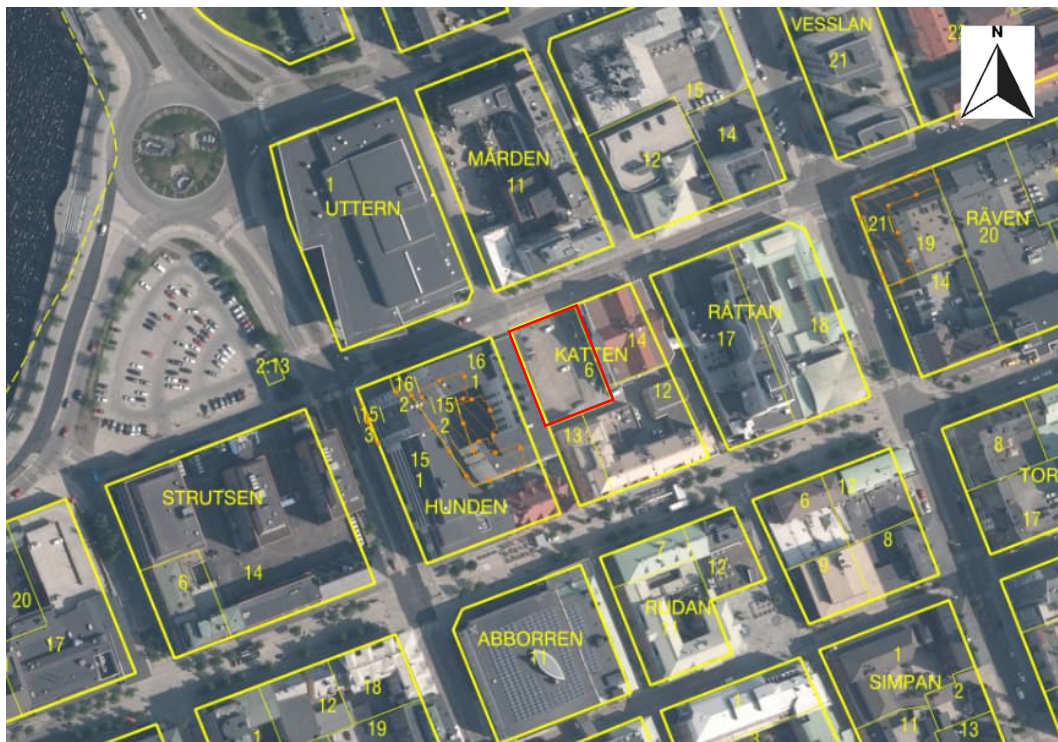
Figur 1. Planområde för ny bebyggelse inom Kv Katten 6.

Planområdet utgörs av en grusad parkeringsyta. Planområdet ligger i Luleå centrum nära Kulturens hus och är cirka 1 300 m² stort, se Figur 1 nedan.
